## ЭКСПЕРТНОЕ ЗАКЛЮЧЕНИЕ ПО ОПЕРАТИВНОЙ ОЦЕНКЕ

ТЕХНИЧЕСКОГО СОСТОЯНИЯ ЗДАНИЯ,  
РАСПОЛОЖЕННОГО ПО АДРЕСУ:  
Московская область, г. Фрязино, Заводской проезд, д. 2

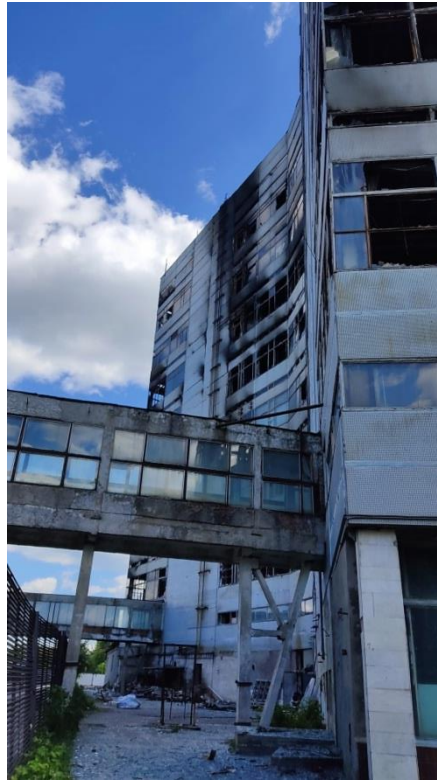
Фотография 1.2 – Общий вид поврежденного здания после пожара в осях В/1-16

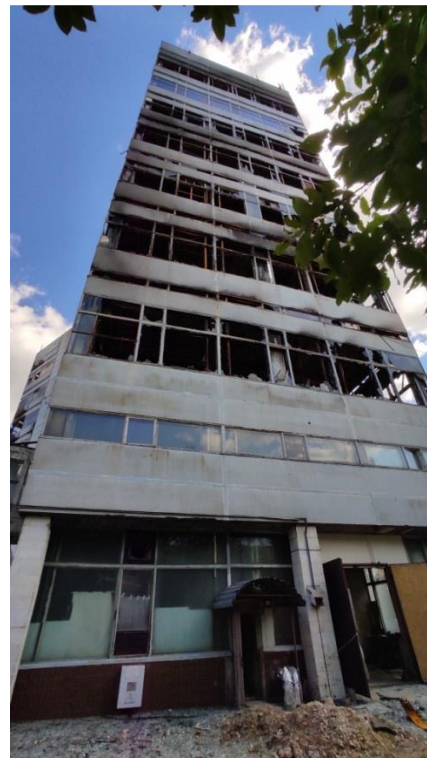
Фотография 1.3 – Общий вид поврежденного здания после пожара в осях А-В/1

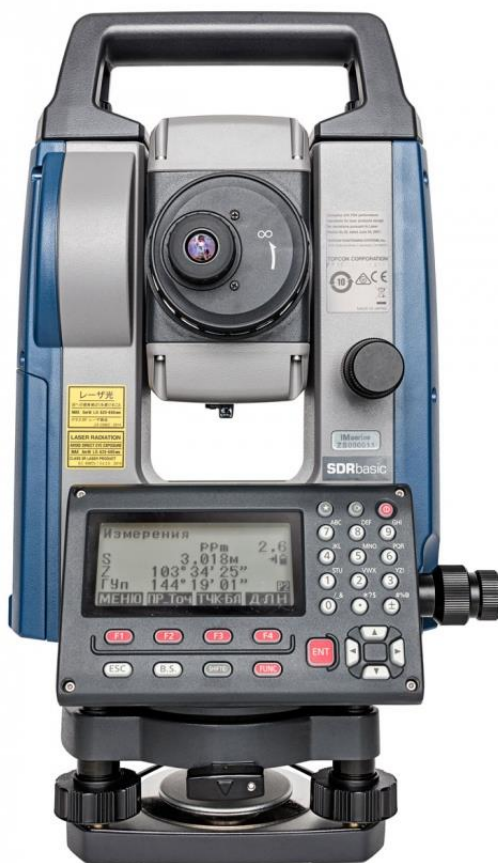
Рисунок 6.1 – Внешний вид электронного тахеометра «Sokkia IM-1051»

Измерения производились с помощью высокоточного геодезического прибора тахеометра «Sokkia IM-1051». Электронный тахеометр предназначен для измерения координат объекта без отражательного режима. Устройство имеет угловую точность 5". Тахеометр имеет жидкостной двухосевой компенсатор и оптический центрир. (рис. 6.1).

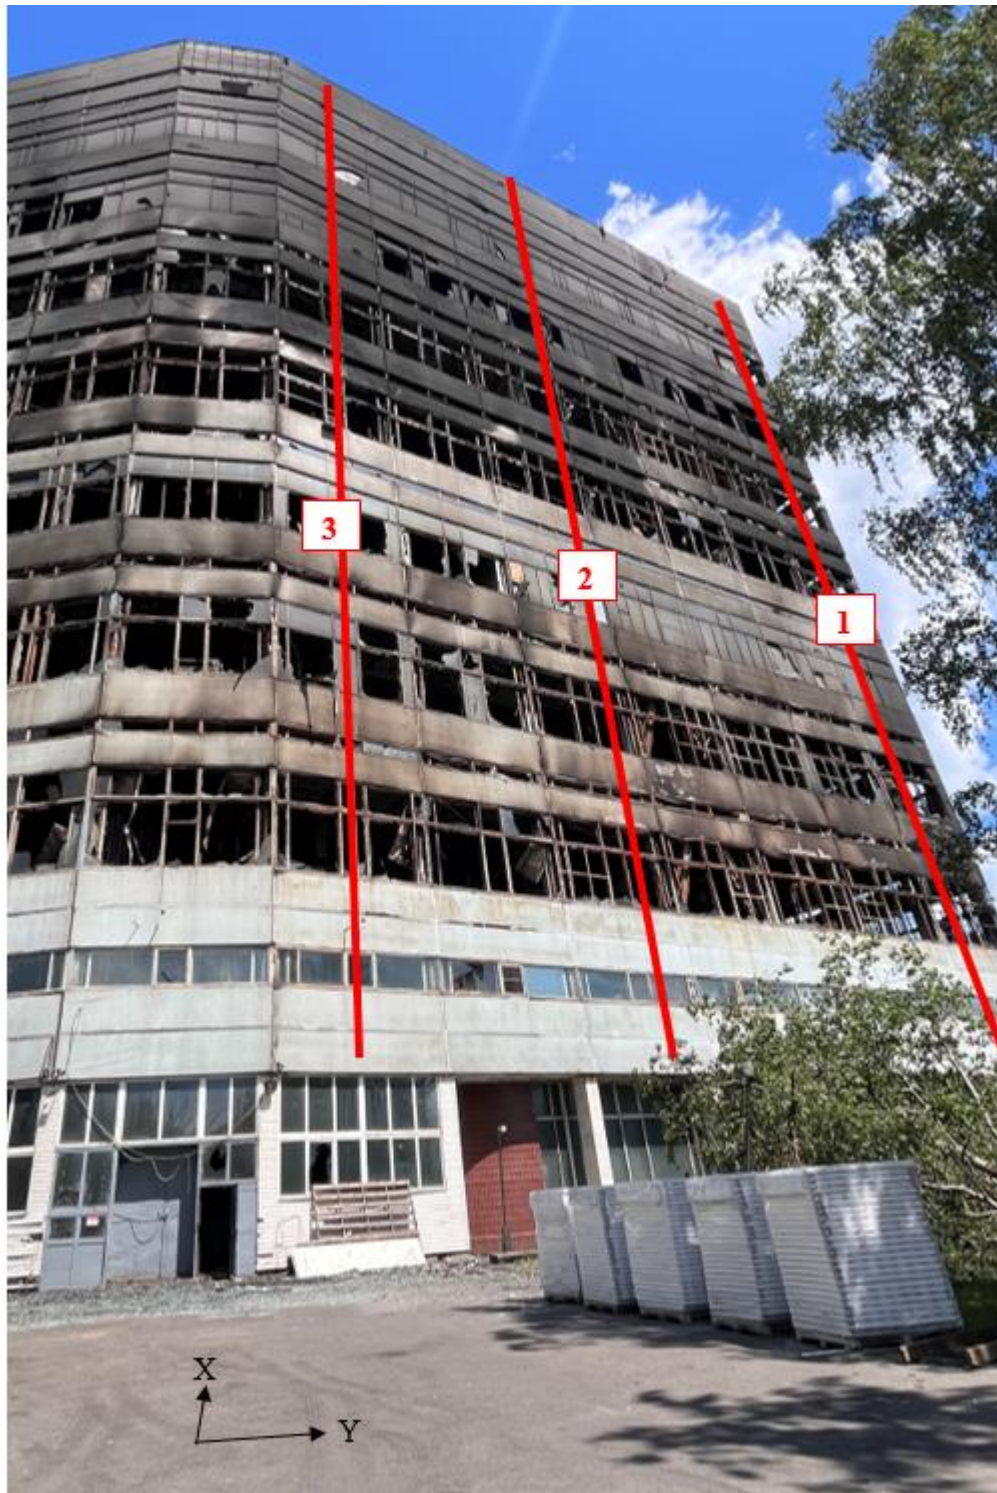
Рисунок 6.2 – Схема проведения геодезической съёмки кренов здания в осях А-Б/3-8

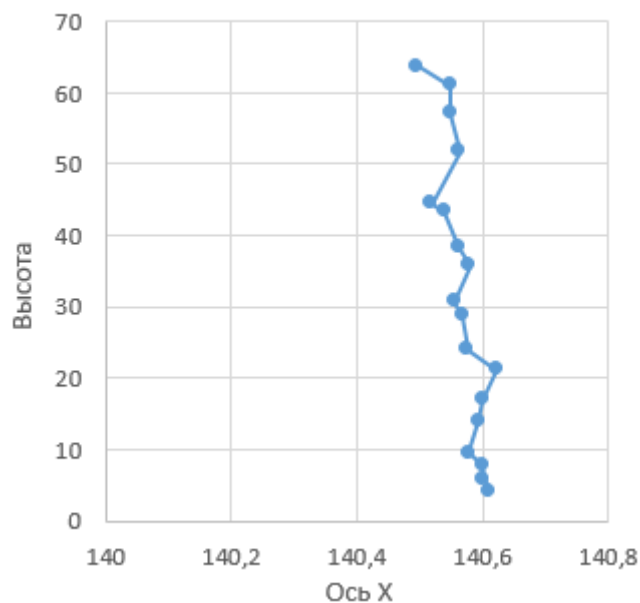
Рисунок 6.7 – Диаграмма крена № 4 здания

**Вывод:** результаты измерения показывают, что максимальный крен № 4 здания составляет 0,0019, что превышает предельное значение – 0,0002.

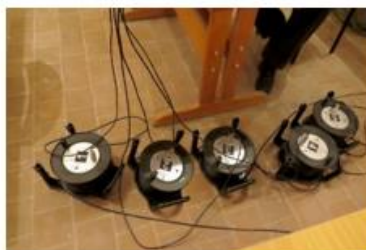
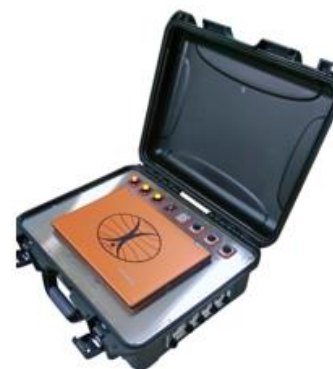
Фотография 7.1 – Мобильный диагностический комплекс «Струна»

Для определения динамических параметров здания и его конструктивных элементов, оценки влияния динамических нагрузок и возможных скрытых дефектов на жесткость здания применялся мобильный диагностический комплекс «Струна» (фот. 7.1), включающий:

Измерительный  
модуль

Соединительный  
измерительный  
кабель на катушке  
(100м)

Базовый модуль

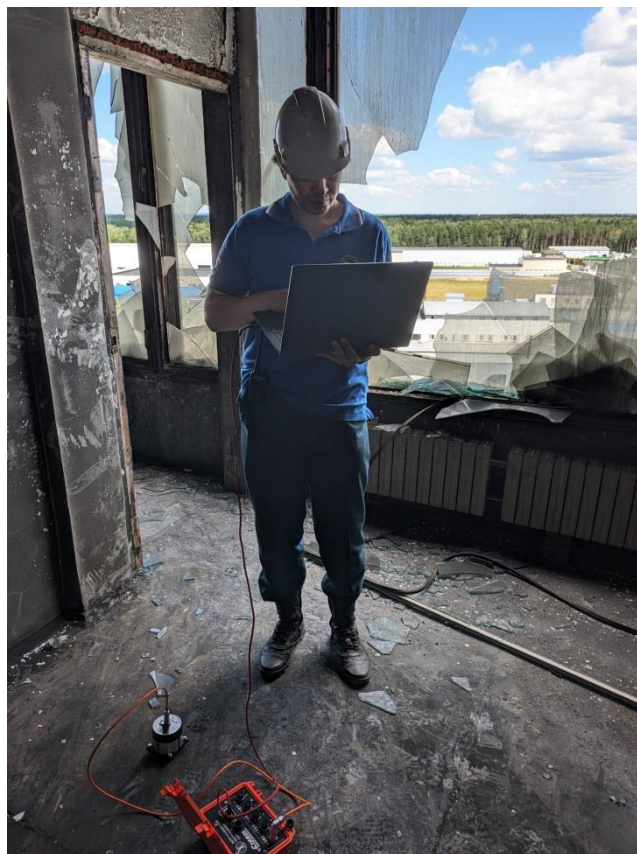
Фотография 7.2 – Место сбора данных при динамических испытаниях здания

К динамическим параметрам системы «грунт-здание» относятся частоты собственных колебаний и декременты затухания по осям X, Y, Z.

Частоты характеризуют жесткость системы, декременты затухания показывают, как затухают колебания системы.

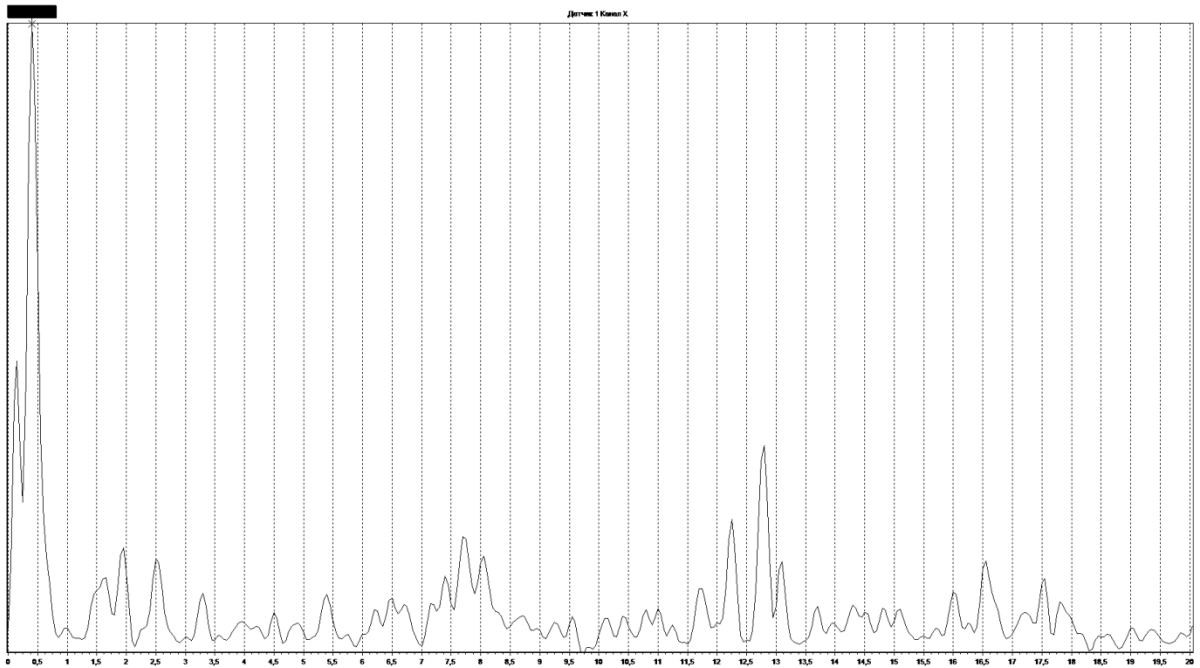
Рисунок 7.2 – Спектры колебаний системы «грунт-здание» по оси X

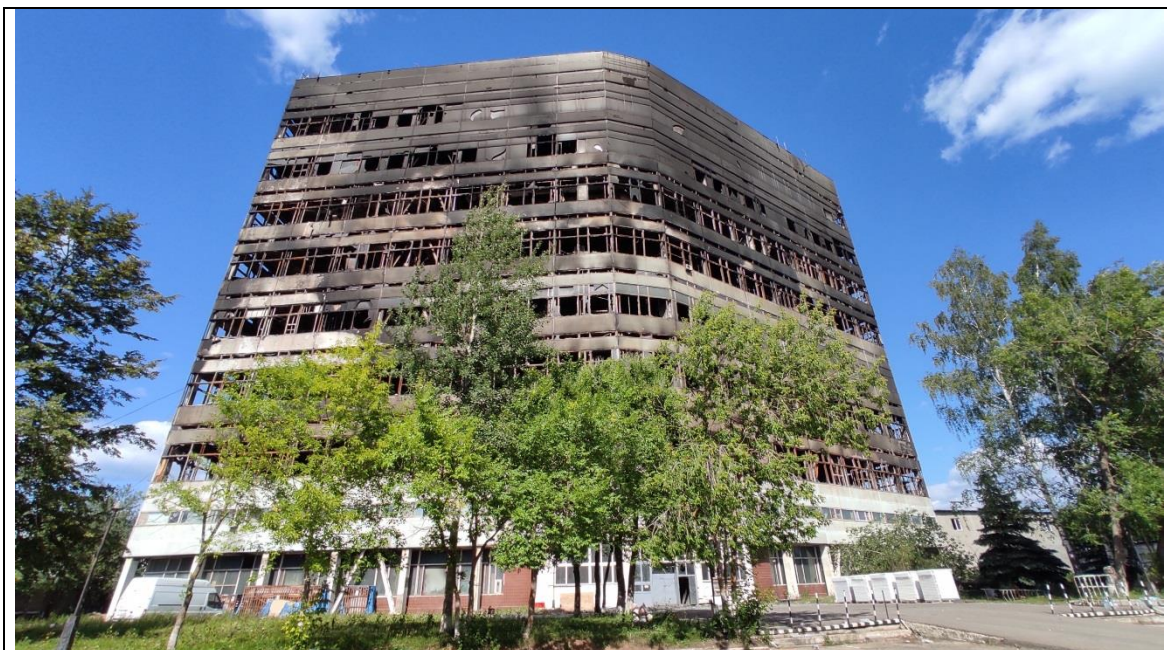
Фотография 1 – Общий вид поврежденного здания после пожара в осях А/1-16

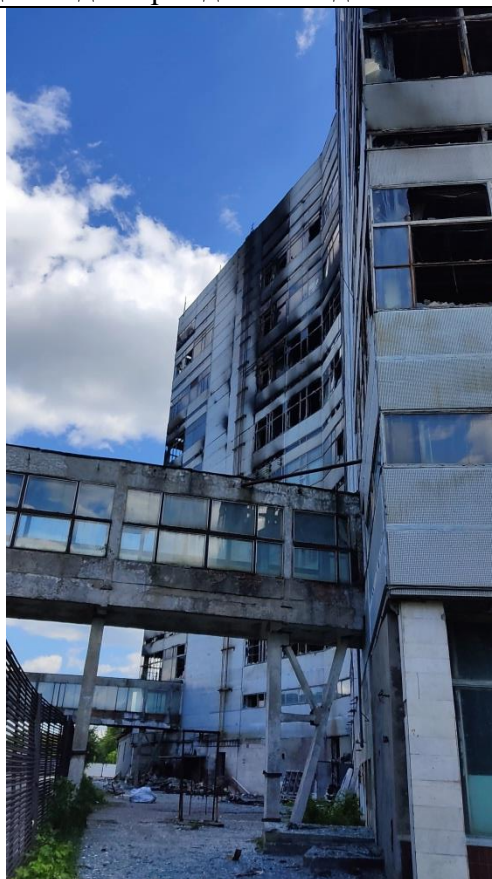
Фотография 2 – Общий вид поврежденного здания после пожара в осях В/1-16

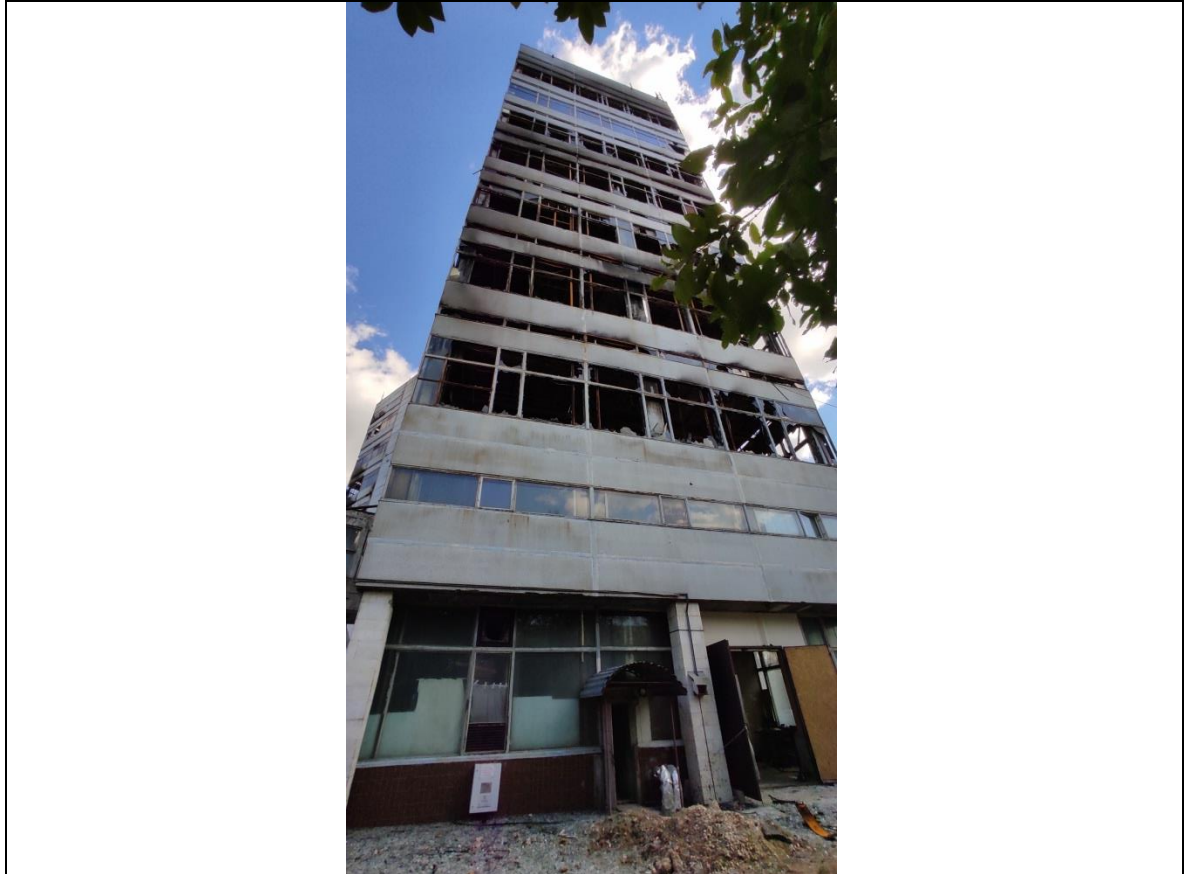
Фотография 3 – Общий вид поврежденного здания после пожара в осях А-В/1

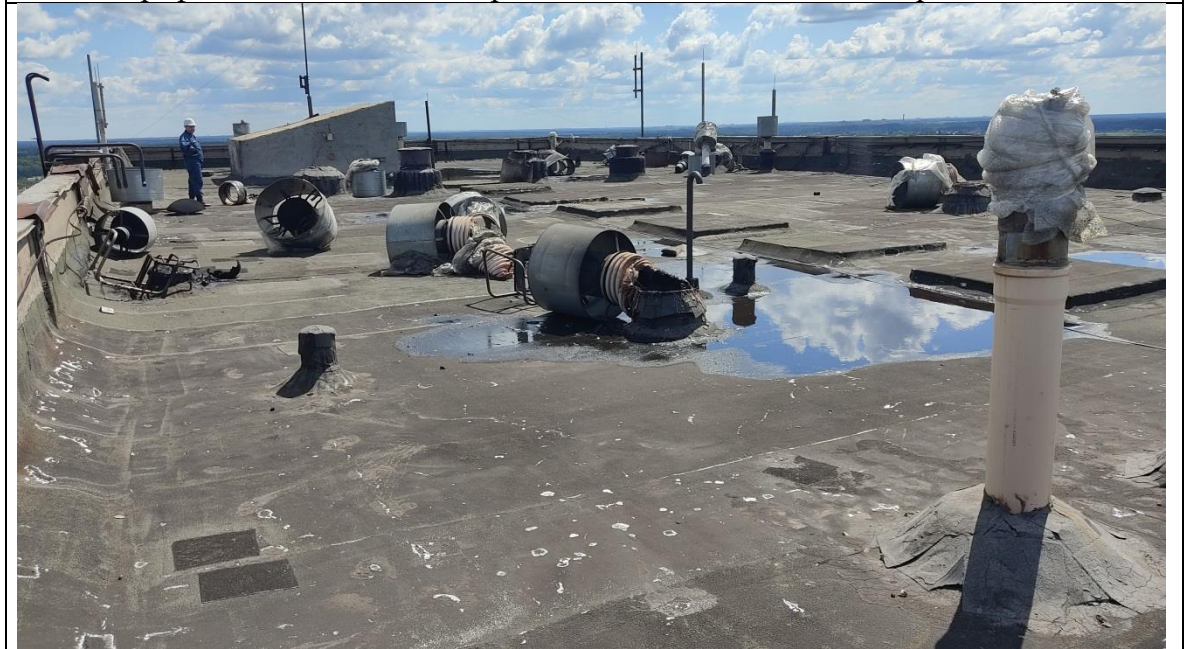
Фотография 4 – Повреждения вентиляционных вытяжек на кровле здания в результате пожара здания в осях А-В/11-14

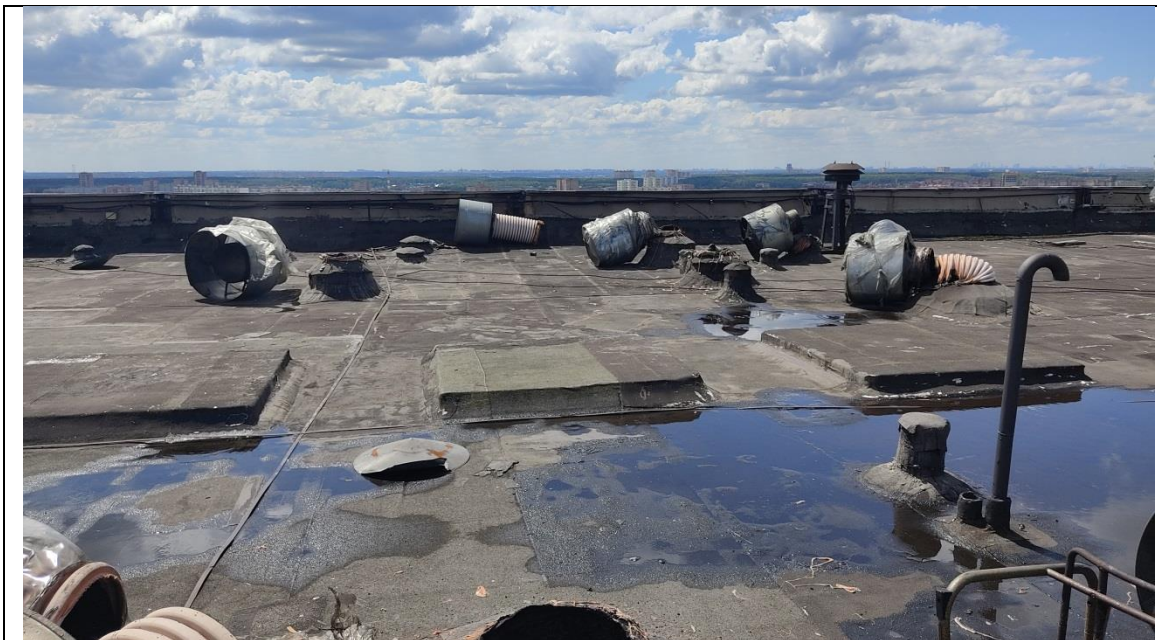
Фотография 5 – Повреждения вентиляционных вытяжек на кровле здания в результате пожара здания в осях А-Б/14-16

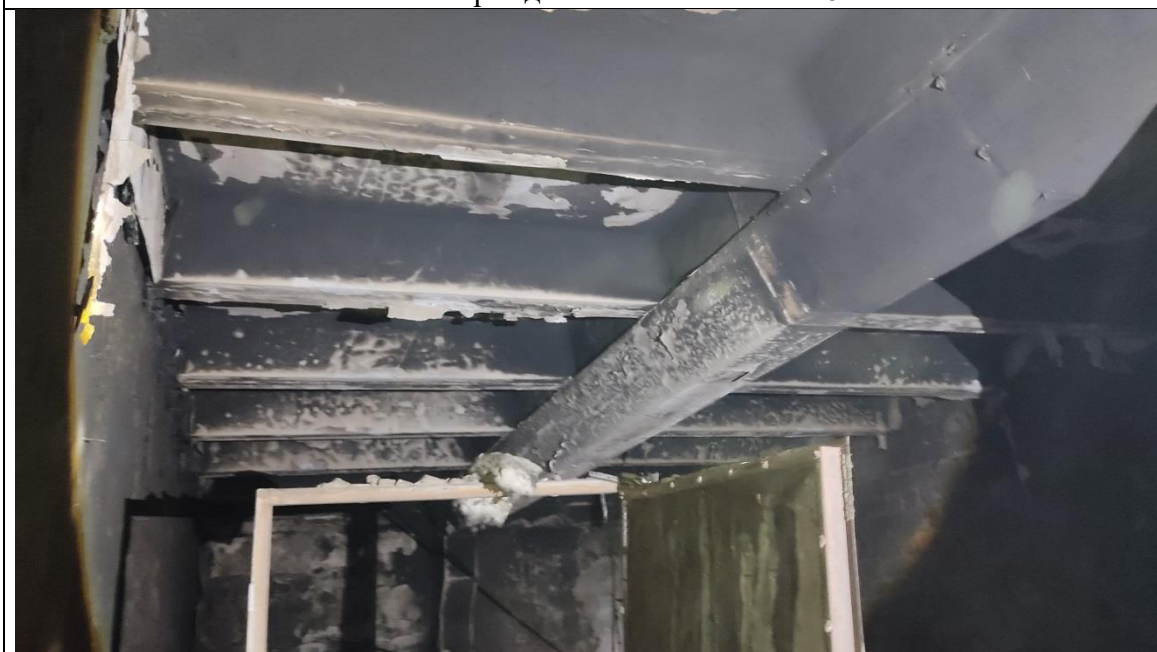
Фотография 6 – Повреждение ж/б плит покрытий и ж/б балок в результате термического воздействия на техническом этаже здания в осях А-Б/4-6

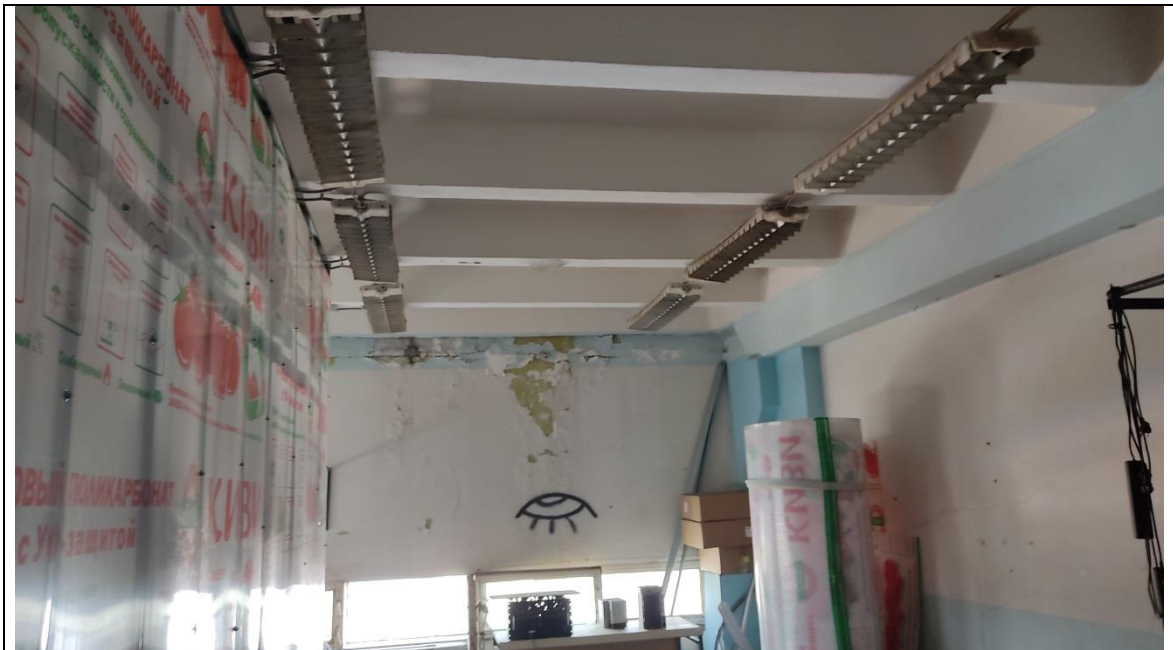
Фотография 7 – Общий вид не поврежденного термическим воздействием внутреннего помещения на техническом этаже здания в осях Б-В/1-2

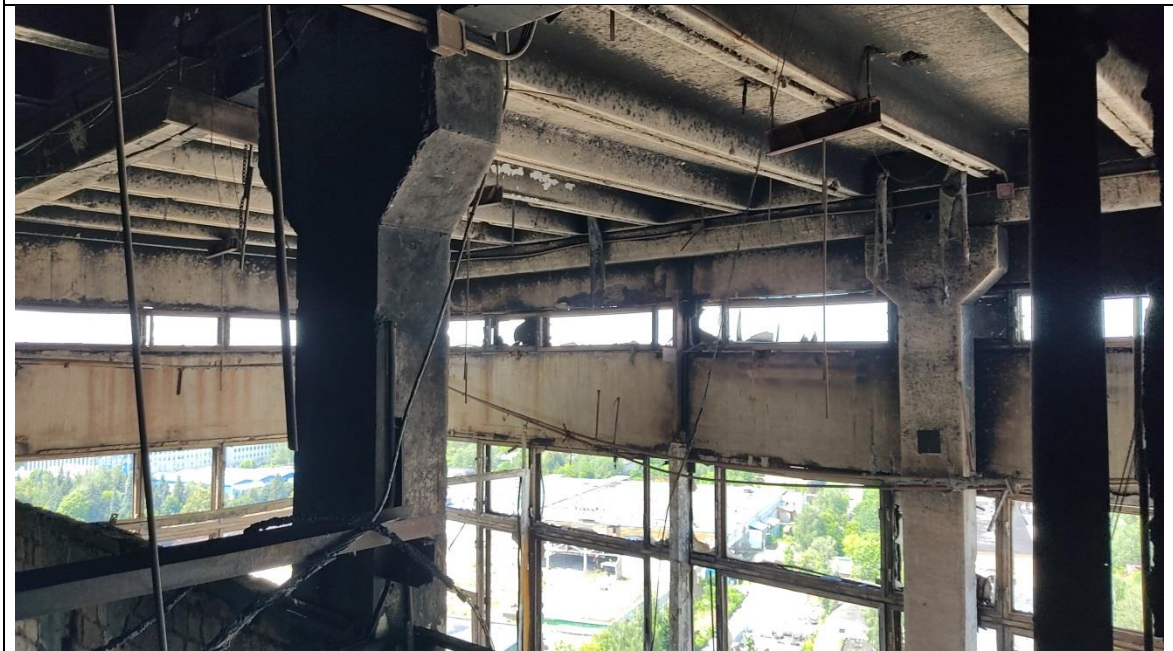
Фотография 8 – Повреждения ж/б плит перекрытий, колонн и балок в результате термического воздействия на 9 этаже здания в осях А-Б/1-2

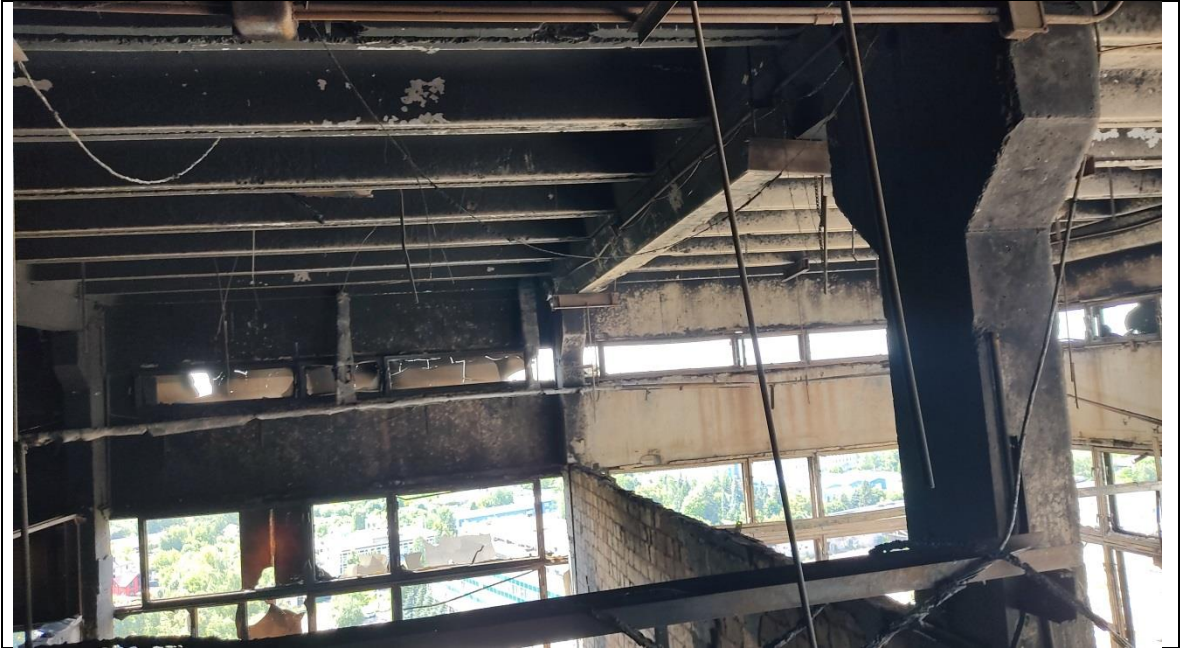
Фотография 9 – Повреждения ж/б плит перекрытий, колонн и балок в результате термического воздействия на 9 этаже здания в осях А-Б/2-3

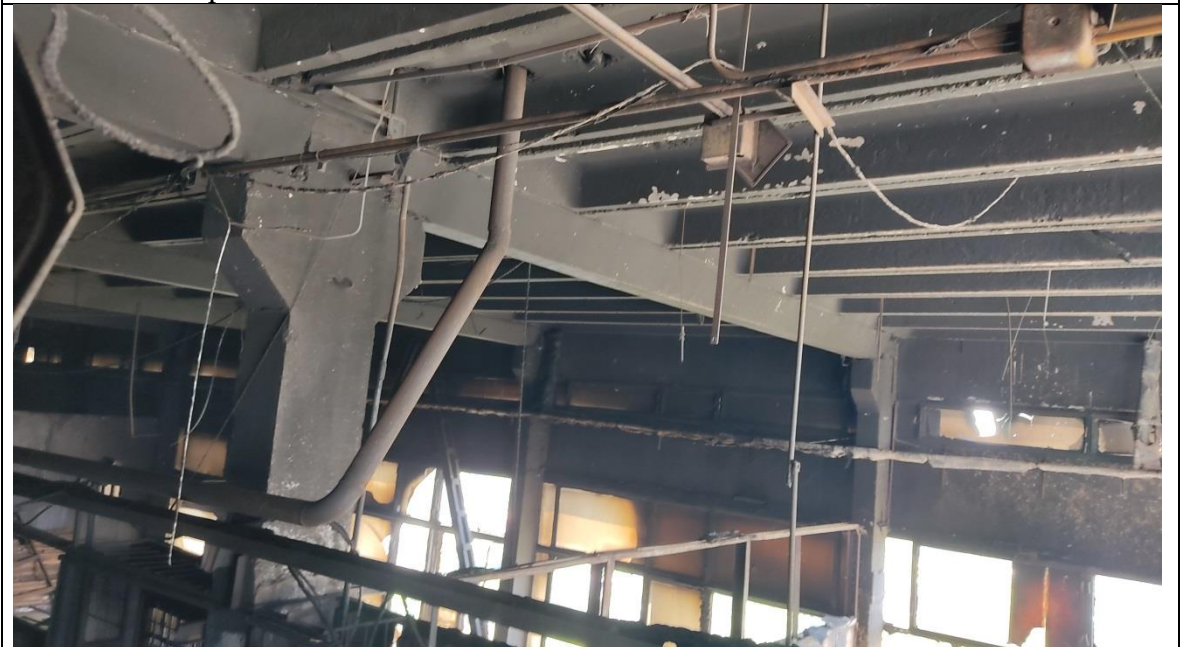
Фотография 10 – Повреждения ж/б плит перекрытий, колонн и балок в результате термического воздействия на 9 этаже здания в осях А-Б/3-4

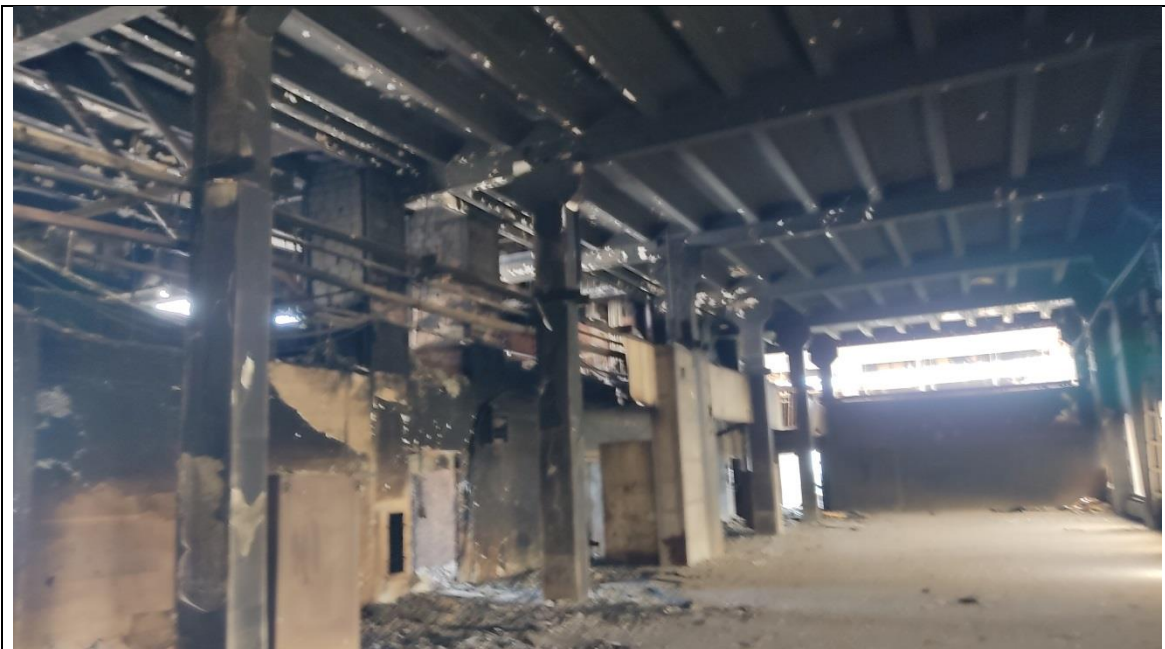
Фотография 11 – Повреждения ж/б плит перекрытий, колонн и балок в результате термического воздействия на 9 этаже здания в осях А-Б/10-16

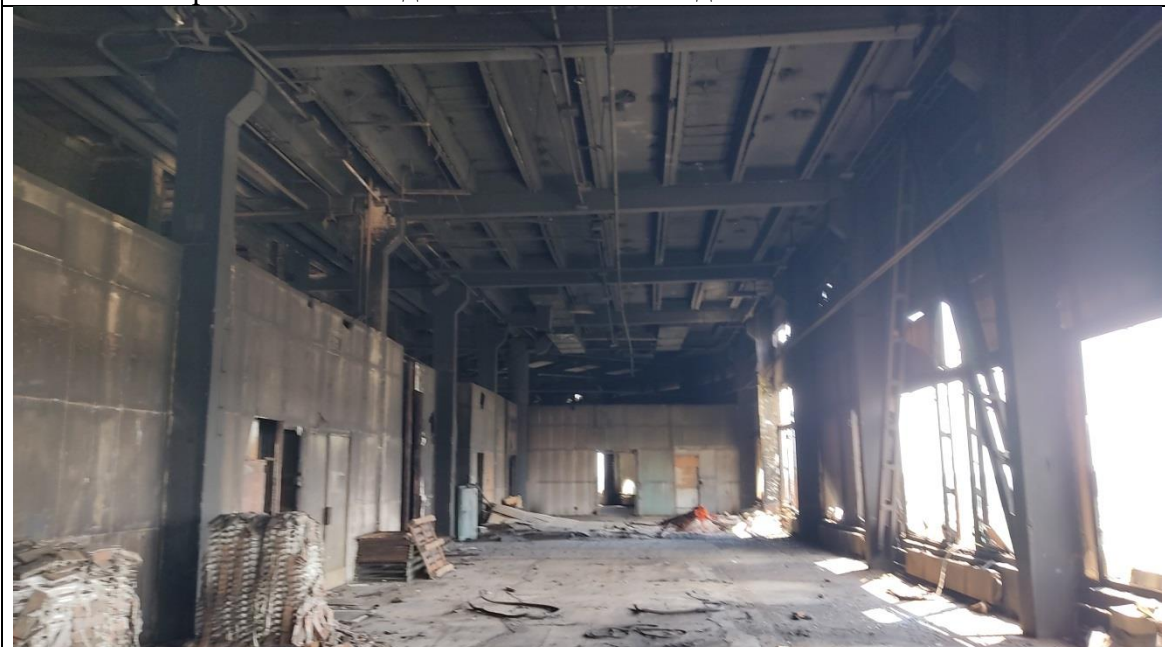
Фотография 12 – Повреждения ж/б плит перекрытий, колонн и балок в результате термического воздействия на 8 этаже здания в осях А-Б/2-7

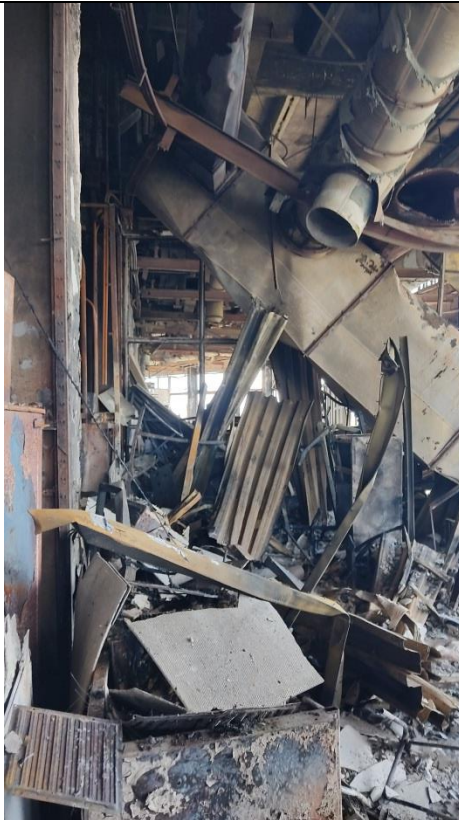
Фотография 14 – Общий вид повреждений внутренних конструкций в результате термического воздействия на 7 этаже здания в осях А-Б/3-6

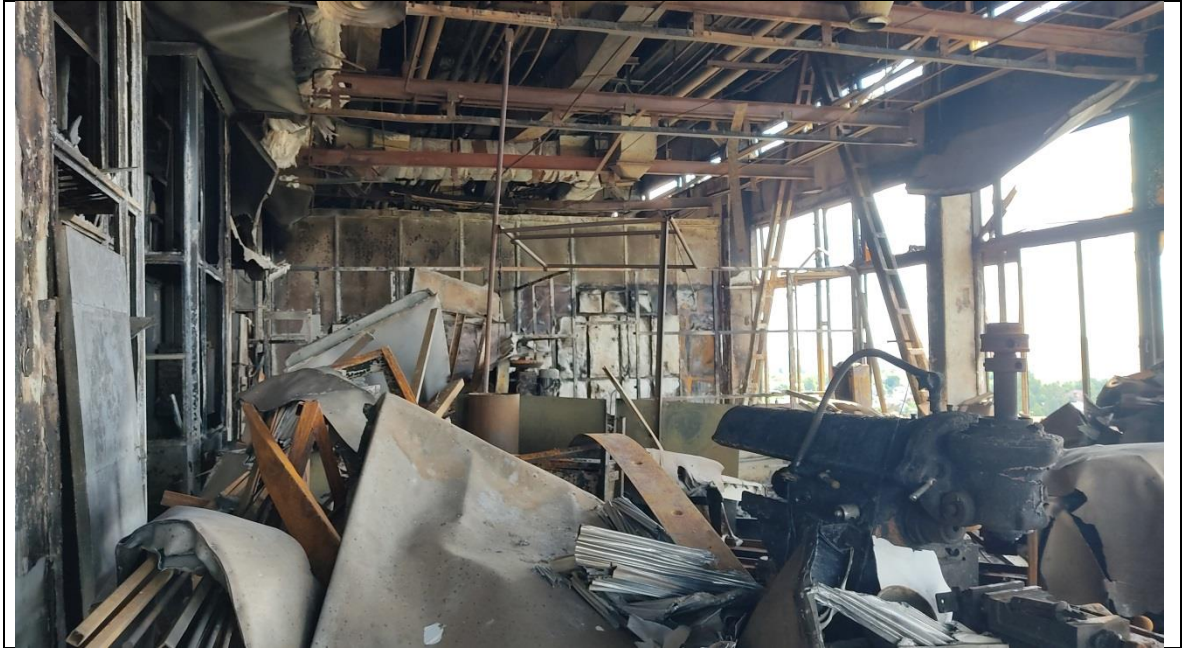
Фотография 15 – Общий вид поврежденных внутренних конструкций в результате термического воздействия на 6 этаже здания в осях А-Б/3-6

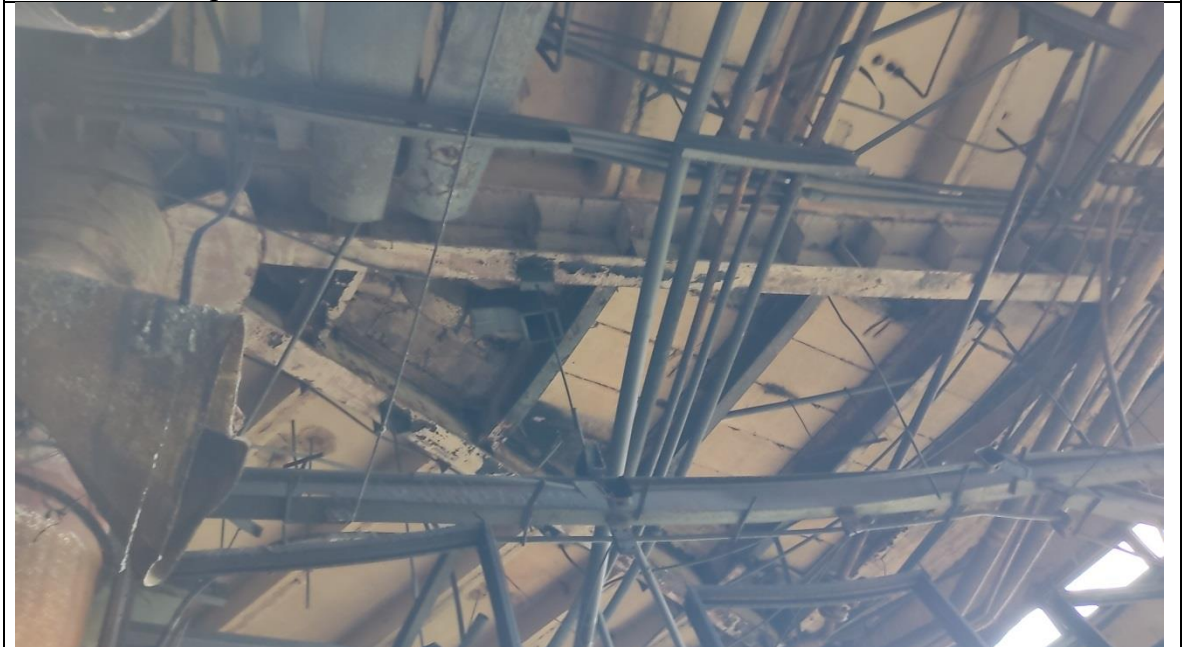
Фотография 16 – Общий вид поврежденных внутренних металлических конструкций в результате термического воздействия на 6 этаже здания в осях А-Б/8-9

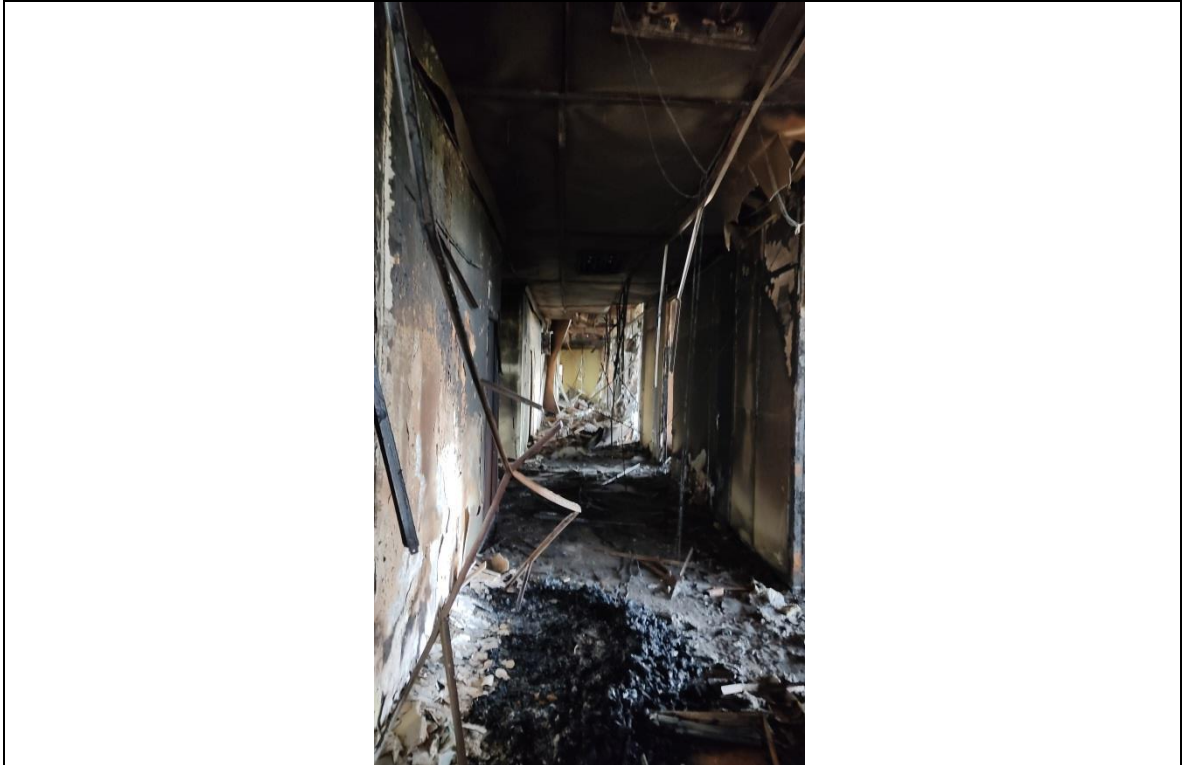
Фотография 17 – Общий вид повреждений внутренних конструкций в результате термического воздействия на 5 этаже здания в осях Б-В/3-7

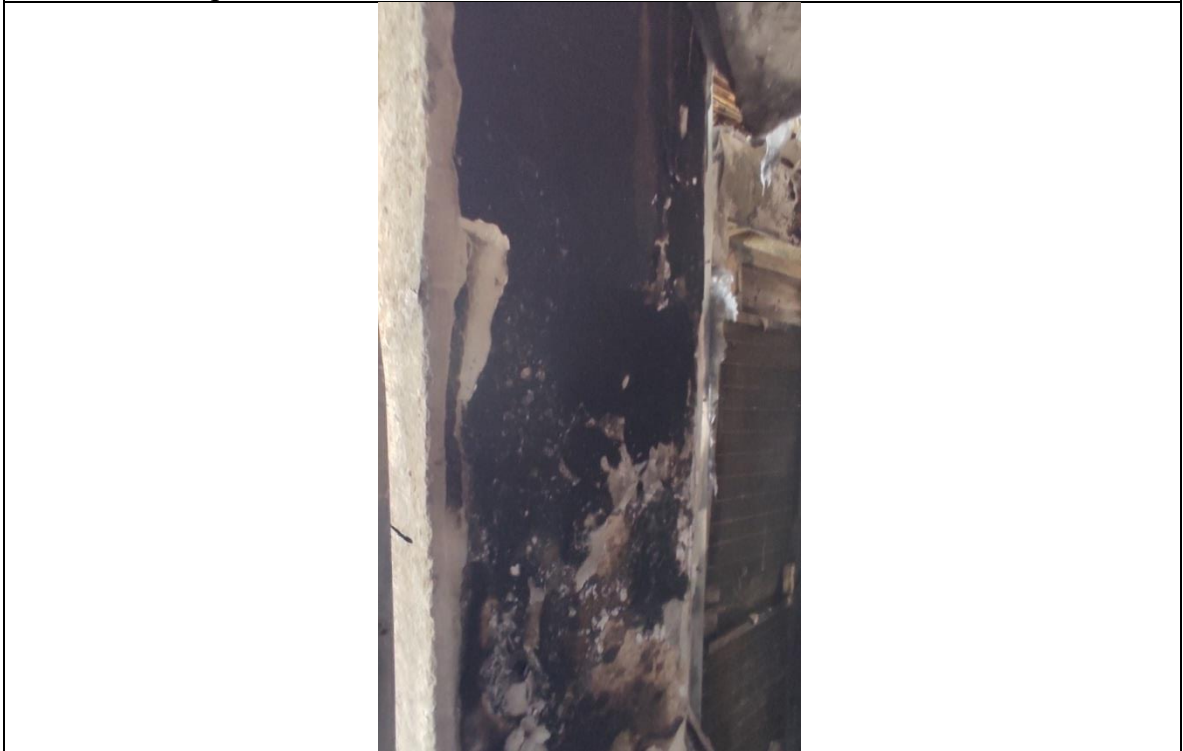
Фотография 18 – Повреждение защитного слоя бетона ж/б колонны в результате термического воздействия на 5 этаже здания в осях Б/4

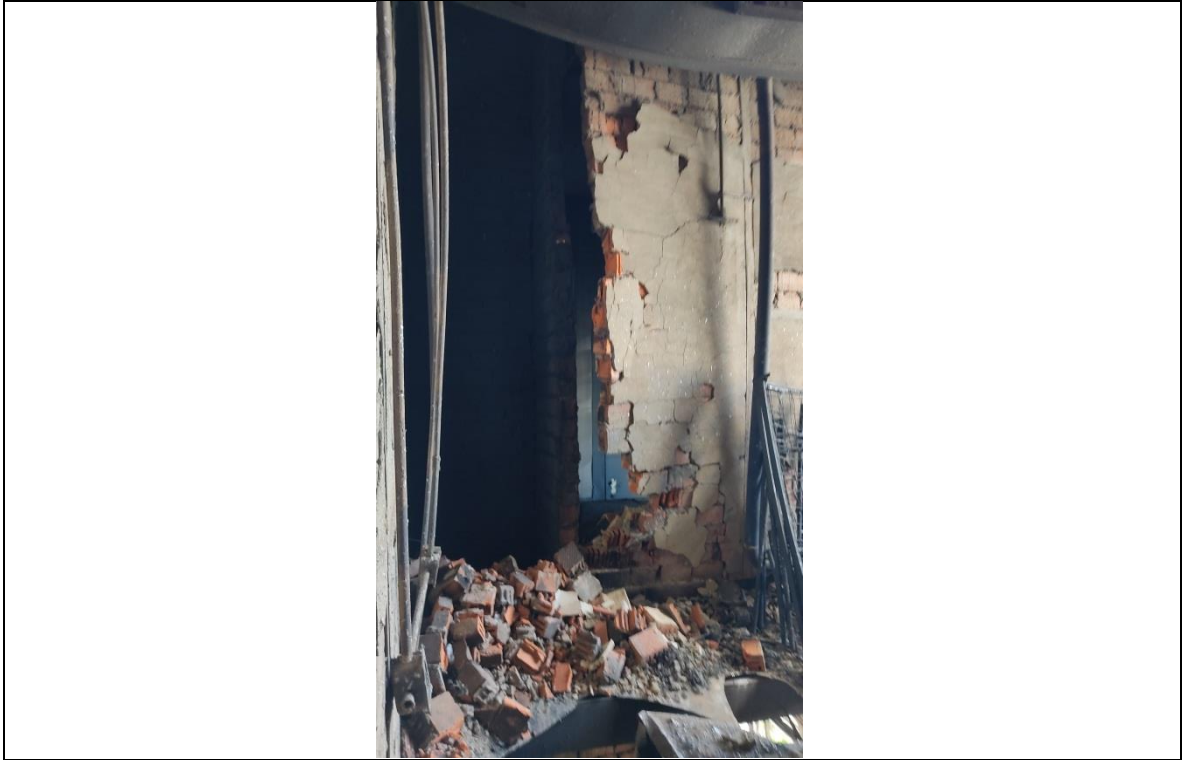
Фотография 19 – Разрушение кирпичной перегородки в результате термического воздействия на 5 этаже здания в осях Б-В/6-7

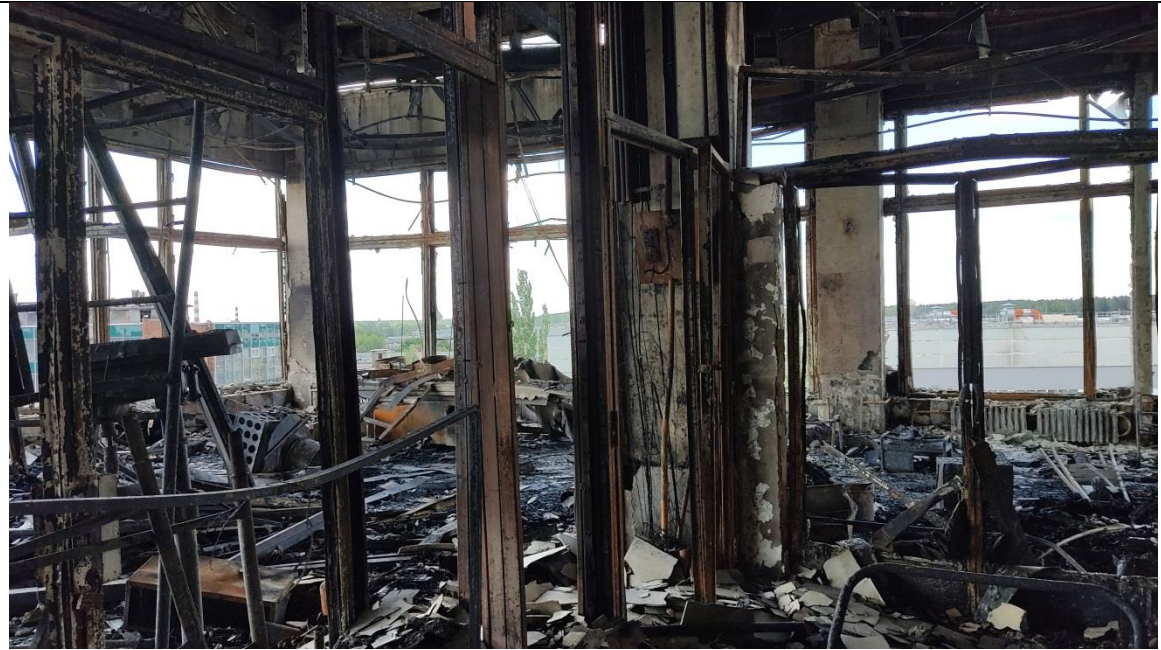
Фотография 20 – Общий вид повреждений внутренних конструкций в результате термического воздействия на 4 этаже здания в осях Б-В/1-2

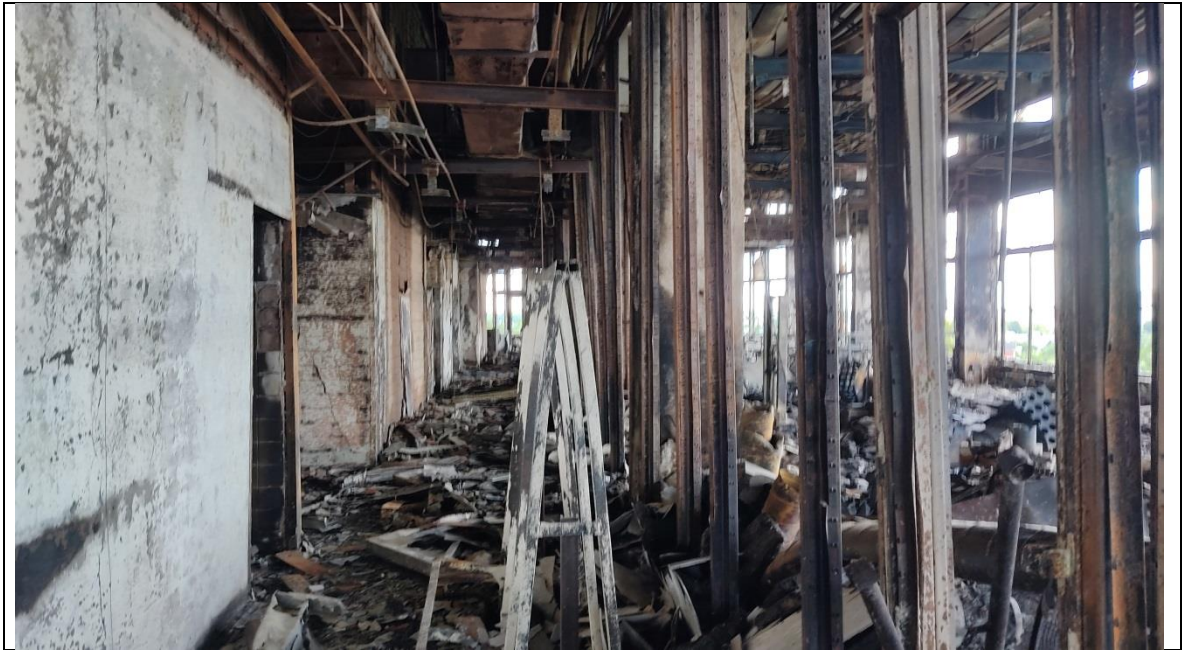
Фотография 21 – Общий вид повреждений внутренних конструкций в результате термического воздействия на 4 этаже здания в осях А-Б/1-2

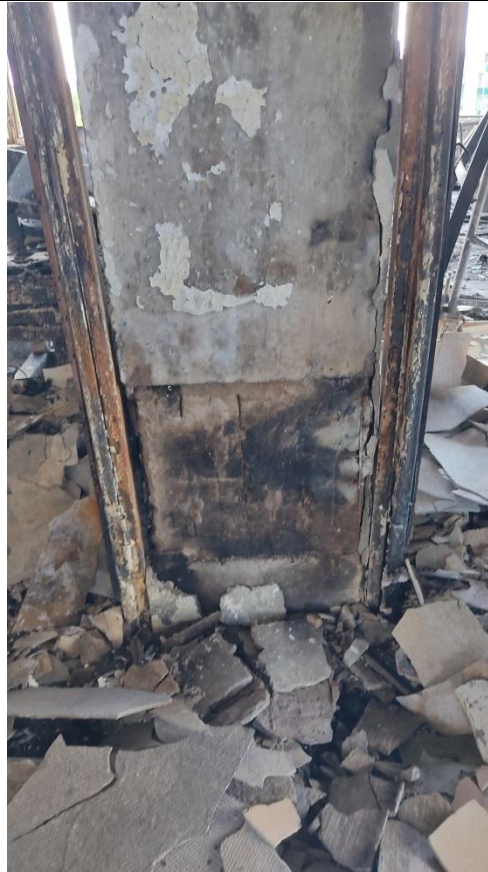
Фотография 22 – Повреждение защитного слоя бетона ж/б колонны в результате термического воздействия на 4 этаже здания в осях Б/4

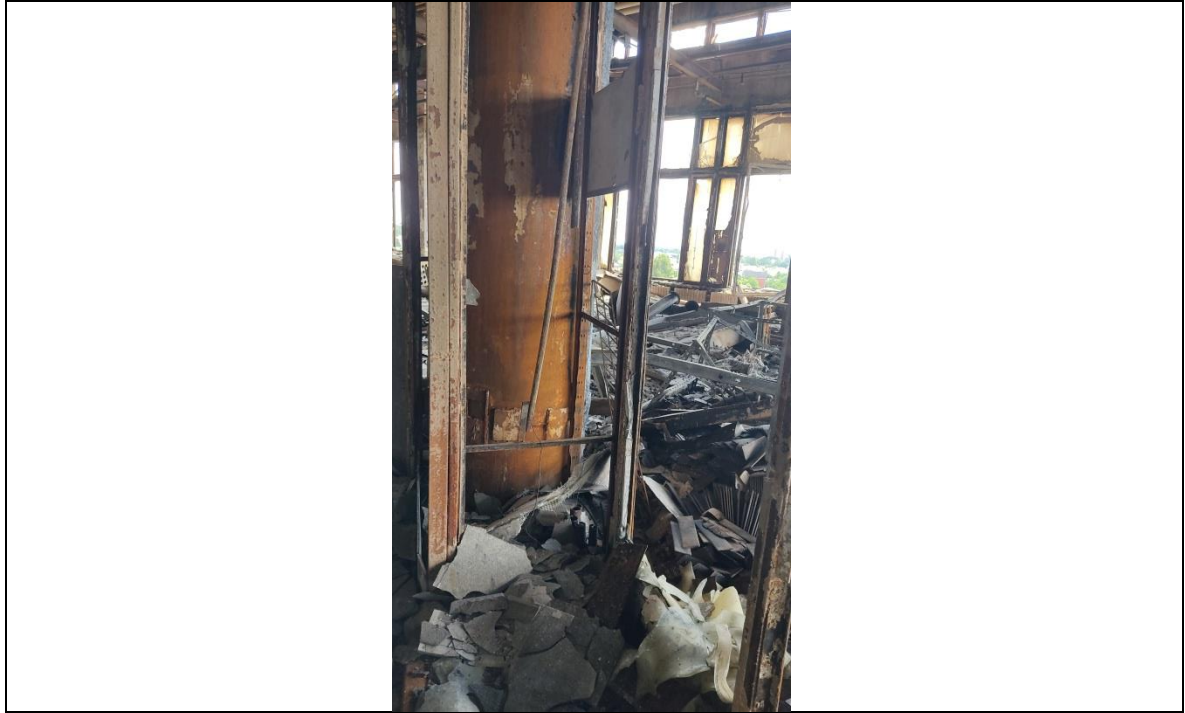
Фотография 23 – Повреждение металлической колонны в результате термического воздействия на 4 этаже здания в осях Б/8-9

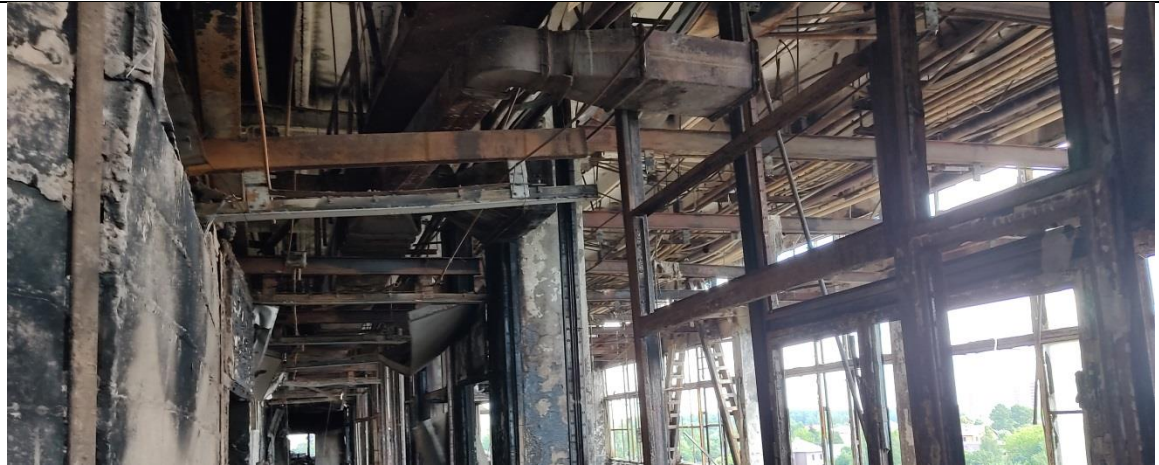
Фотография 24 – Общий вид повреждений внутренних конструкций в результате термического воздействия на 4 этаже здания в осях А-Б/10-14
