## ЭКСПЕРТНОЕ ЗАКЛЮЧЕНИЕ ПО ОПЕРАТИВНОЙ ОЦЕНКЕ

ТЕХНИЧЕСКОГО СОСТОЯНИЯ ЗДАНИЯ,  
РАСПОЛОЖЕННОГО ПО АДРЕСУ:  
Московская область, г. Фрязино, Заводской проезд, д. 2

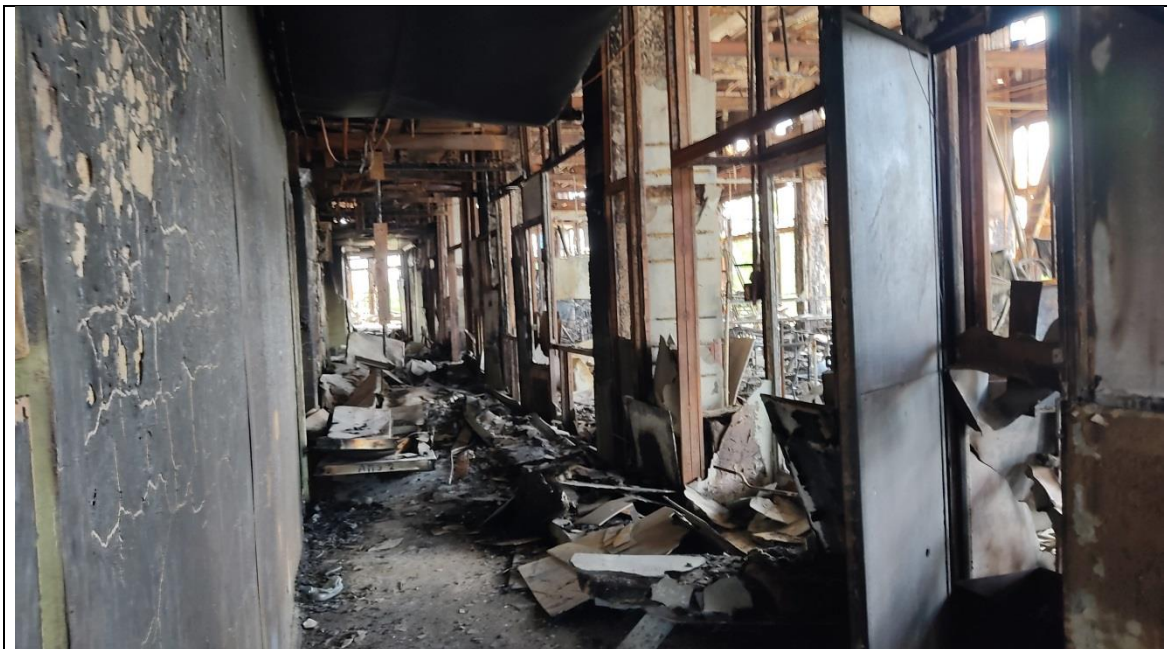
Фотография 25 – Общий вид поврежденных внутренних конструкций в результате термического воздействия на 3 этаже здания в осях А-Б/3-8

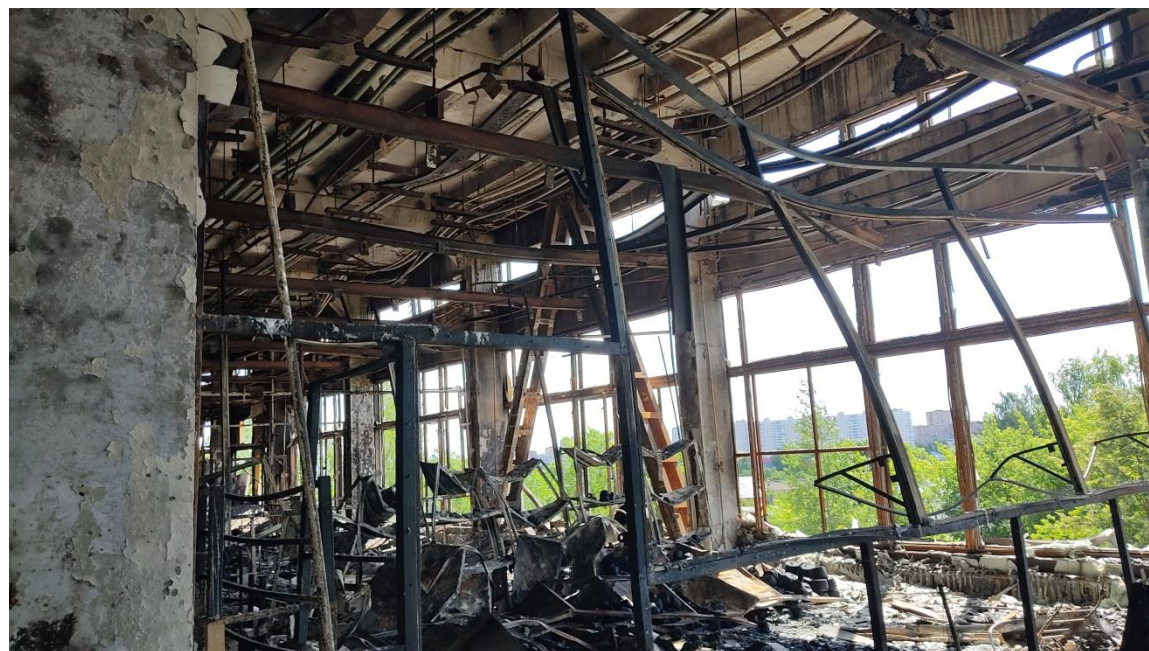
Фотография 26 – Общий вид поврежденных внутренних конструкций в результате термического воздействия на 3 этаже здания в осях А-Б/3-8

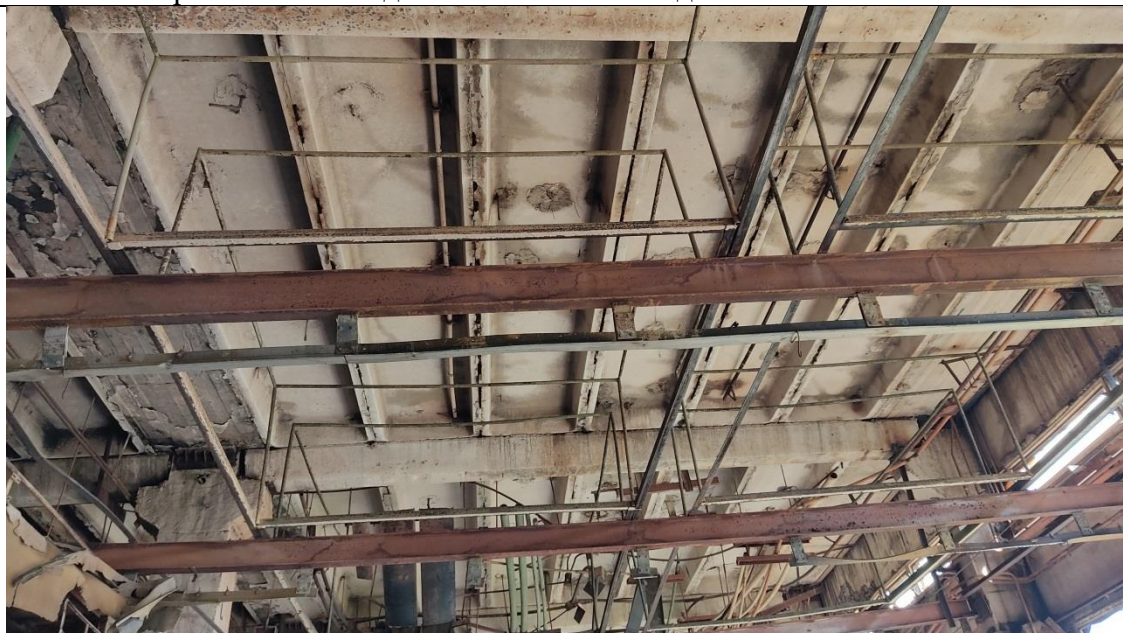
Фотография 28 – Разрушение межпанельных швов на плитах перекрытия 3 этажа здания в осях А-Б/4-5

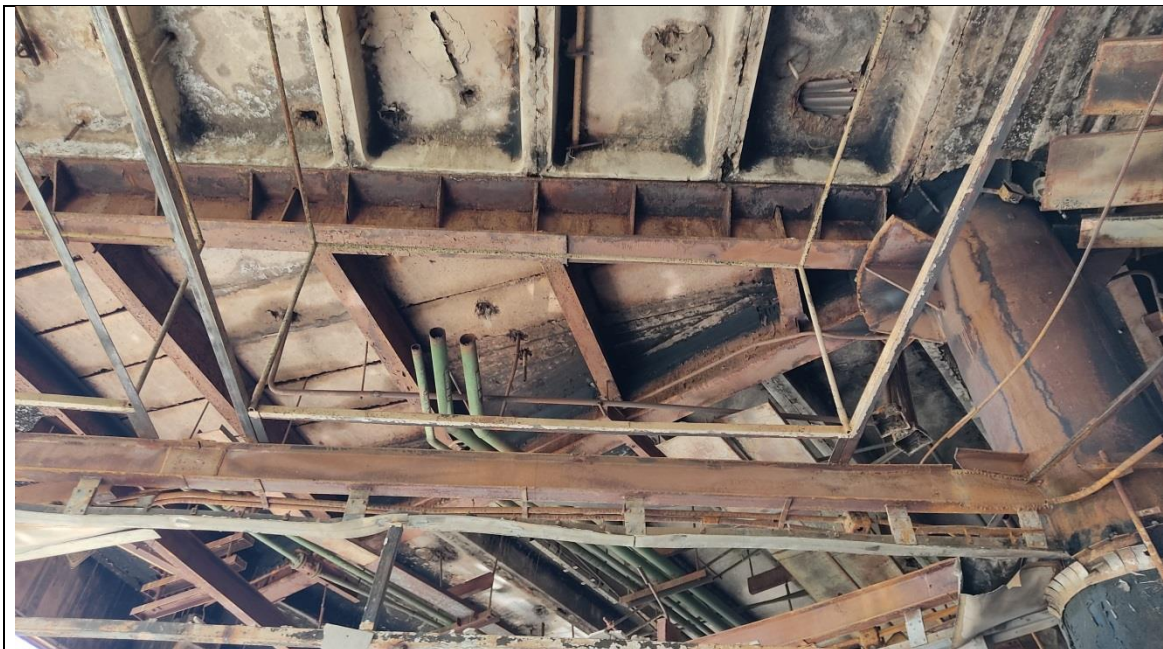
Фотография 29 – Повреждение металлических балок перекрытия в результате термического воздействия на 3 этаже здания в осях А-Б/8-9

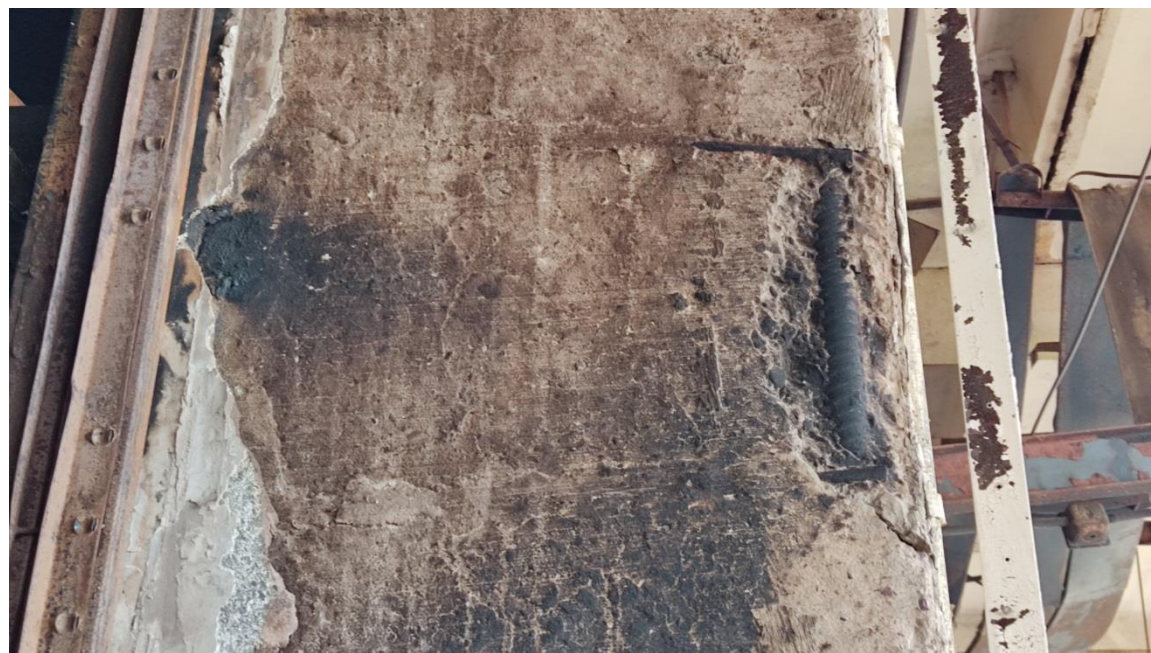
Фотография 30 – Разрушение защитного слоя бетона, оголение арматуры в колонне на 3 этаже здания в осях Б/7

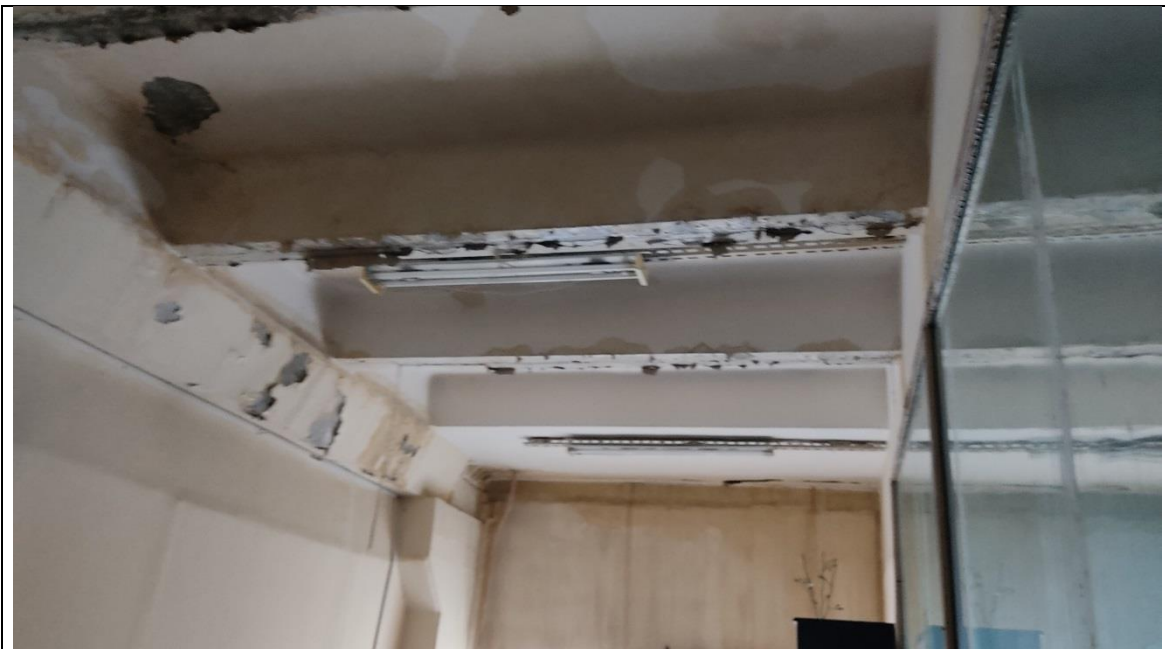
Фотография 31 – Намокание плит перекрытий в результате тушения пожара на 2 этаже здания в осях А-Б/2-3

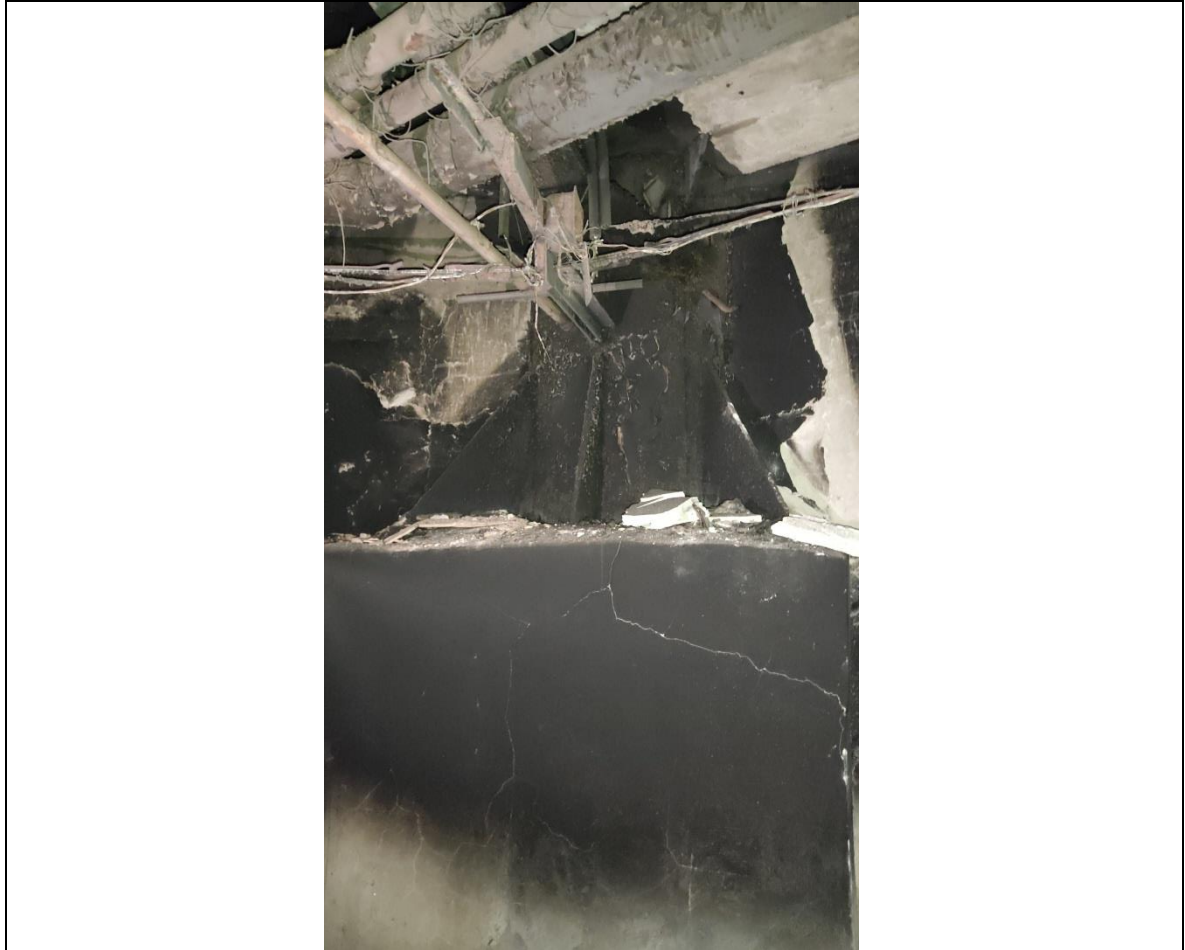
Фотография 33 – Повреждение металлической колонны и защитного слоя бетона фундамента в результате термического воздействия на конструкции в подвальном помещении здания в осях Б/8-9

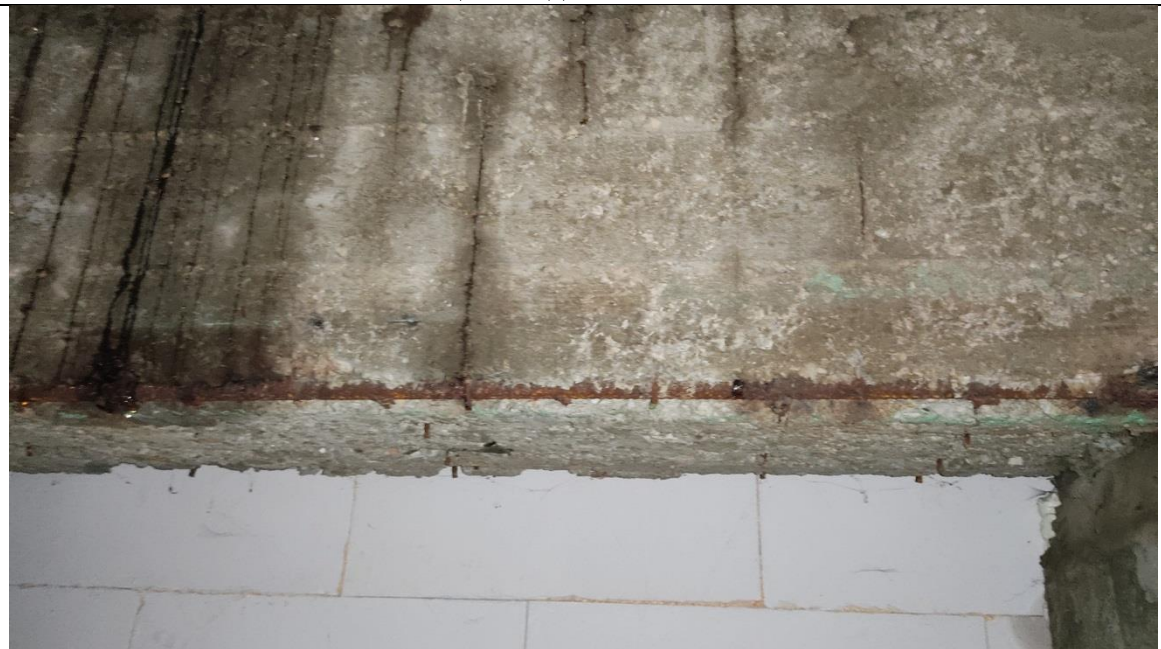
Фотография 34 – Оголение и коррозия арматуры на ж/б балке перекрытия подвального помещения здания в осях Б-В/2
